Notitie

Kenmerk N013-1220503ERT-baw-V01-NL

Visuele inspectie voormalige stortplaatsen in de gemeente Apeldoorn

Voor u ligt de uitwerking van de visuele inspectie van de voormalige stortplaats Groeneveltweg ongenummerd te Wenum (van Disbergen) 020/066.

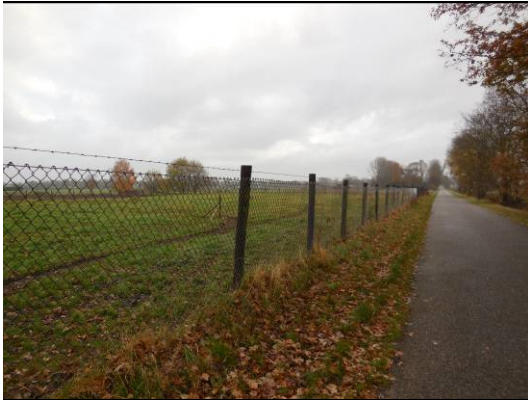
Foto B1.1 Raster langs de Groeneveltweg. Het raster staat rond de hele locatie

De locatie is geheel omheind. Langs de Groeneveltweg is een hek met een slot aanwezig.

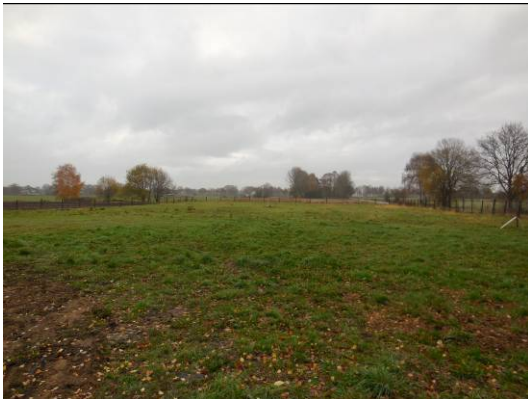
Foto B1.2 Globaal overzicht over de paardenwei

De locatie betreft een paardenwei. Aan de westkant van de locatie ligt een grondhoop en een zandhoop. Op enkele plekken is het gras open gegraven en gelopen door het paard. Op deze plaatsen is puin in de afdeklaag zichtbaar. In het westelijke deel van de locatie staat een onderkomen voor het paard (houten schuur met een dak van golfplaten).

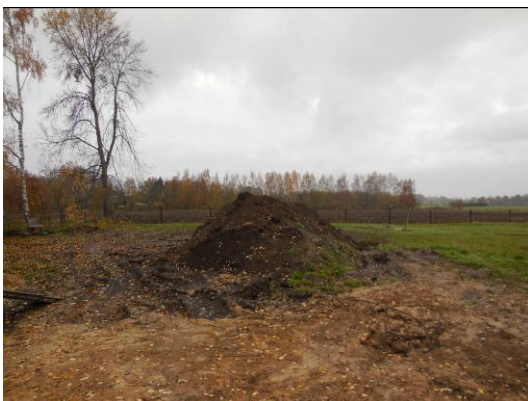
Foto B1.3 Grondhoop aan de westkant van de locatie

De afdeklaag is op enkele plaatsen oppervlakkig vergraven / open getrapt en/of open gelopen door een paard. De afdeklaag is voor een deel bedekt door een grondhoop en extensieve bebouwing (onderkomen voor het paard). In het oostelijke deel van de locatie is een lichte verzakking in het maaiveld zichtbaar en op deze plaats staat regenwater op het maaiveld.

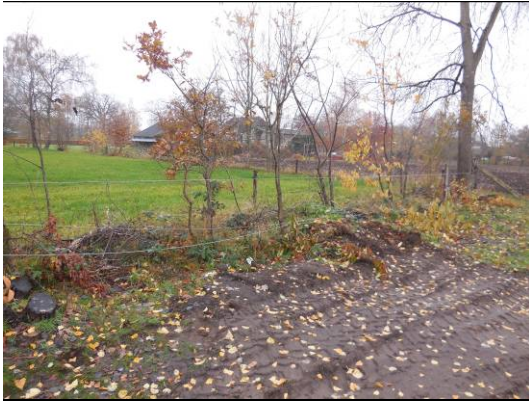
Foto B1.4 Begroeiing aan de westkant van de locatie bestaande uit kleine en enkele grote bomen

Het maaiveld is bijna geheel begroeid met gras en lage onkruiden. Een grondhoop en delen die door het paard zijn vergraven en belopen zijn onbegroeid. Aan de westkant van de paardenwei staat een rij bomen betreffende populier, wilg, berk, en eik. De populier is ongeveer 20 meter hoog en de overige bomen zijn tussen de 6 en 15 meter hoog.

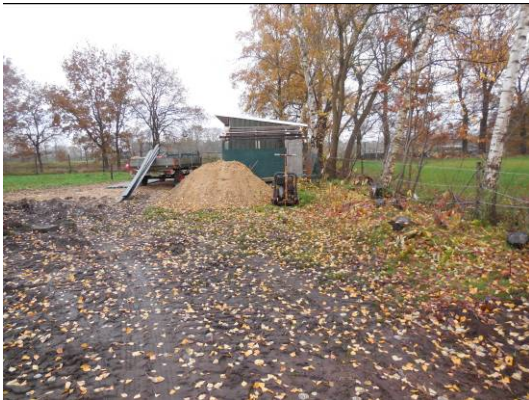
Foto B1.5 Schuur (onderkomen voor het paard) en een zandhoop aan de westkant van de locatie

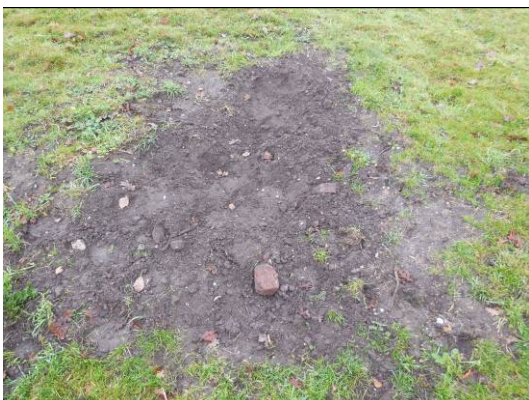
Foto B1.6 De afdeklaag is op enkele plekken opengetrapt of gelopen door een paard en in de afdeklaag is puin (steen) zichtbaar

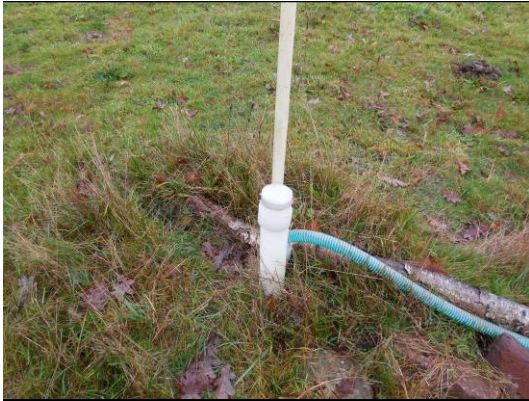
Foto B1.7 Peilbuis A1 in het midden van de locatie

Midden in de paardenwei is een peilbuis (A1) aanwezig. Het betreft een witte plastic buis die aan de bovenkant is afgesloten met een plastic dop.
