Kenmerk N002-1220503ERT-baw-V01-NL

Visuele inspectie voormalige stortplaatsen in de gemeente Apeldoorn

Voor u ligt de uitwerking van de visuele inspectie van de voormalige stortplaats Amersfoortseweg ongenummerd (Zandgat Zevenhuizen) 020/007.

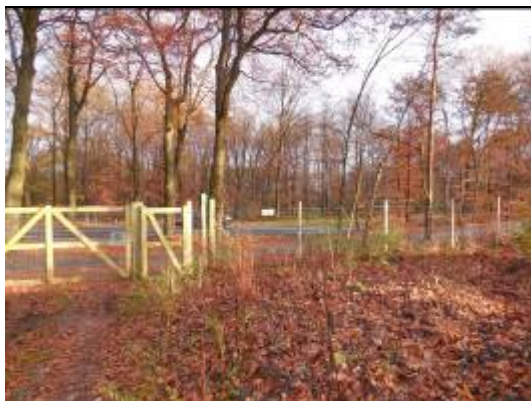
Foto B1.1 Het raster langs de Amersfoortseweg ten noorden van de locatie

Langs de Amersfoortseweg staat een hoog raster. De locatie is bereikbaar via een deur in het raster. Verder is er geen omheining rond de locatie aanwezig.

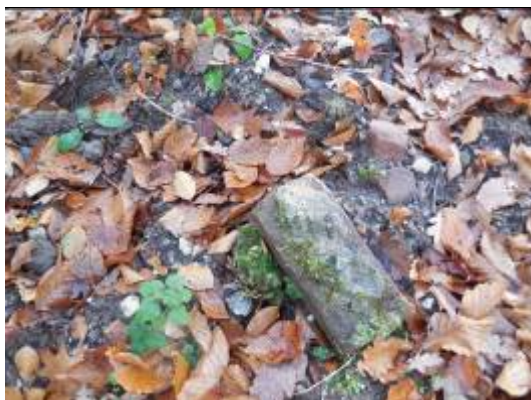
Foto B1.2 Stenen in de door wilde zwijnen omgewoelde grond aan de noordwestkant van de locatie

Bodemvreemd materiaal is aangetroffen in de vorm van puin aan de oppervlakte van het maaiveld. Vooral op het talud ten noordwesten van de voormalige stortplaats is relatief veel puin aangetroffen. Beneden aan het talud staat een grote ronde put (diameter circa 2 meter) die is afgedekt met een rooster. In de put staat een grote pomp. Over de hele locatie is sporadisch puin aangetroffen. Ten noordwesten van de locatie is bebouwing aanwezig en er ligt een grondhoop ten noordoosten en ten zuiden van de bebouwing.

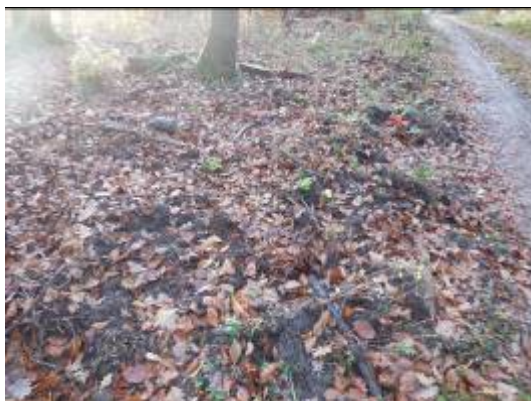
Foto B1.3 Door wilde zwijnen omgewoelde grond

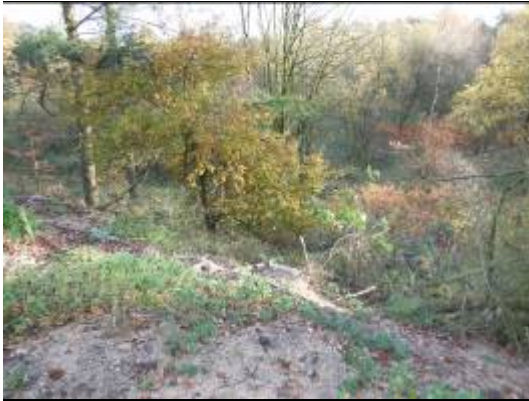
Foto B1.4 Beeld van de locatie vanaf het talud aan de westkant van de locatie

De afdeklaag is moeilijk te beoordelen omdat deze voor het grootste deel begroeid is met ruigte, grassen en mos. De locatie betreft een zandgat en rond de locatie ligt een talud van ongeveer vier meter hoog. Vanaf het talud wordt het terrein op enkele plaatsen door honden, reeën, herten en/of mensen betreden en op deze plaatsen staat geen begroeiing en is zanderige bodem en sporadisch puin te zien. Ook hebben wilde zwijnen de afdeklaag op enkele plaatsen omgewoeld en ook op deze plaatsen is sporadisch puin in de bodem zichtbaar. Tevens is de afdeklaag op enkele plaatsen opengetrokken door de wortels van omgevallen bomen.

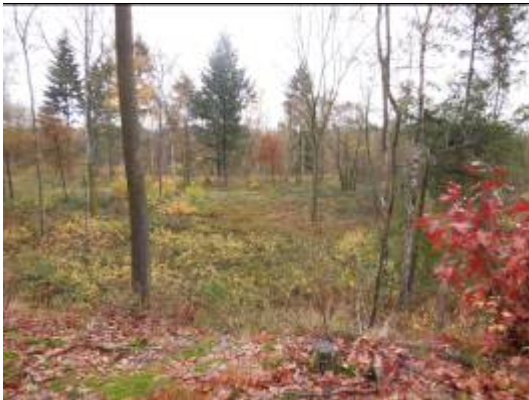
Foto B1.5 Algemeen beeld van de opgaande begroeiing op de locatie

De voormalige stortplaats is begroeid met een gemengde opstand bestaande uit berk, eik, wilg, grove den, fijnspar, douglasspar, esdoorn, Amerikaanse vogelkers en Amerikaanse eik. Een aantal wilgen en berken zijn omgewaaid. De bomen zijn ongeveer 15 tot 20 meter hoog en de bedekkingsgraad van de bomen bedraagt ongeveer 40 %. 70 % van de bodem is begroeid met grassen, braamstruiken, varens, pitrus, mos, en ander onkruid. Verder is het maaiveld grotendeels bedekt met bladeren. Vooral op de aanwezige grondhopen is ondoordringbare ruigte van ongeveer één tot twee meter hoog aanwezig.

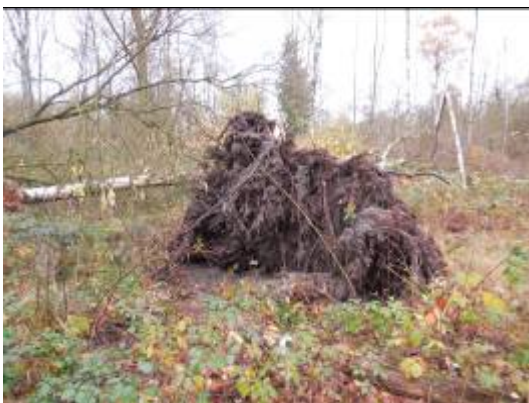
Foto B1.6 Op diverse plaatsen is de afdeklaag opengetrokken door wortels van omgevallen bomen

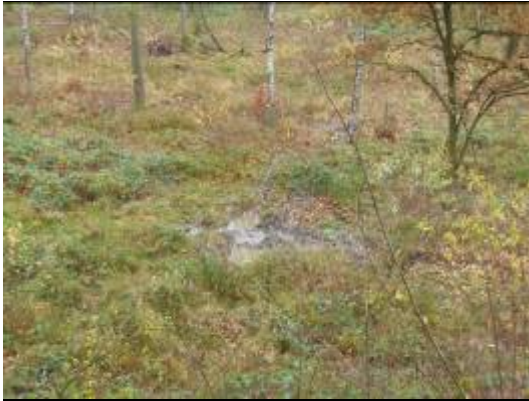
Foto B1.7 Aan de zuidwestkant van het plangebied is een kleine poel aanwezig waar zwijnen in vroeten en vermoedelijk ook ander wild gebruik van maakt

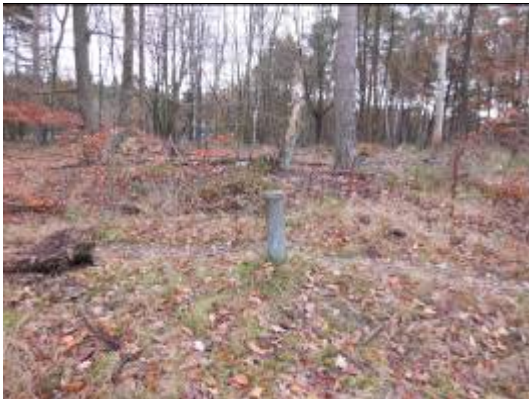
Foto B1.8 Peilbuis boven op het talud ten oosten van de locatie

Aan de oostkant van de locatie staat een peilbuis boven op het talud en naast het voetpad. In het noordwesten van de locatie bevindt zich een ronde put (diameter van ongeveer twee meter) die is afgedekt met een rooster. In de put staat een grote pomp.

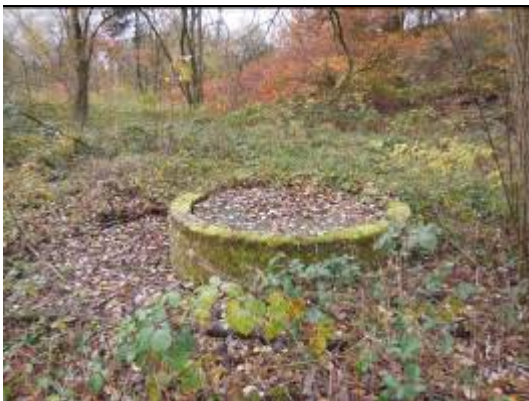
Foto B1.9 Put met grote pomp aan de noordwest kant van de locatie
